# 岑巩县黔东冶炼厂地块土壤 污染状况调查报告

贵州中瑞技术咨询有限责任公司

二〇二一年六月

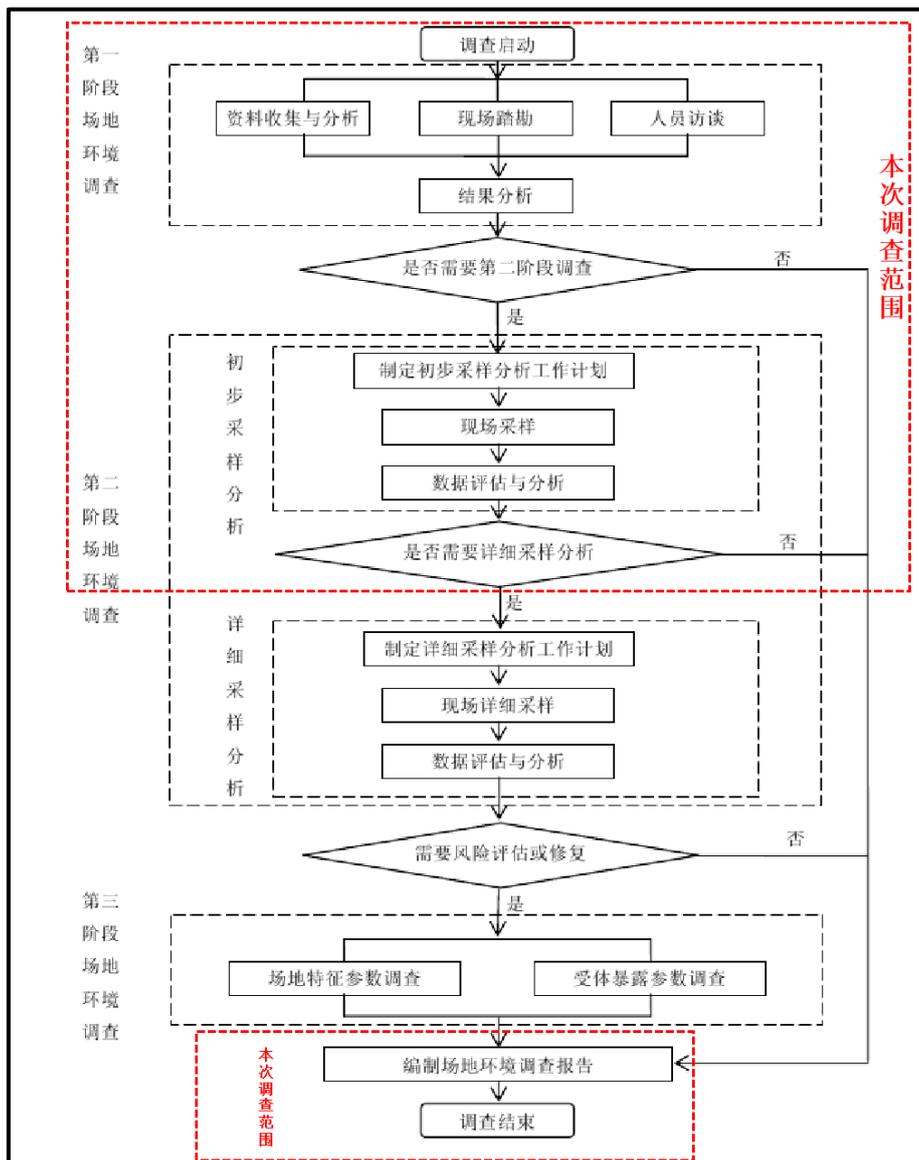
图 1.6-1 调查工作程序流程图

此次调查工作程序及调查红线范围见图 1.6-1。

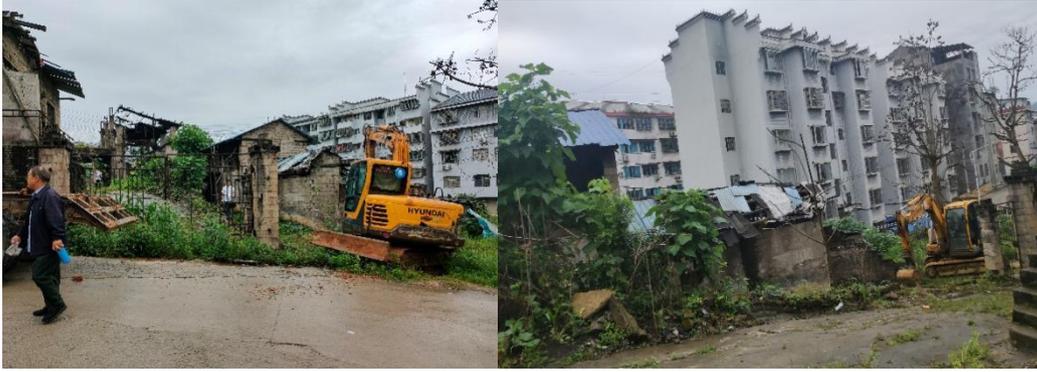
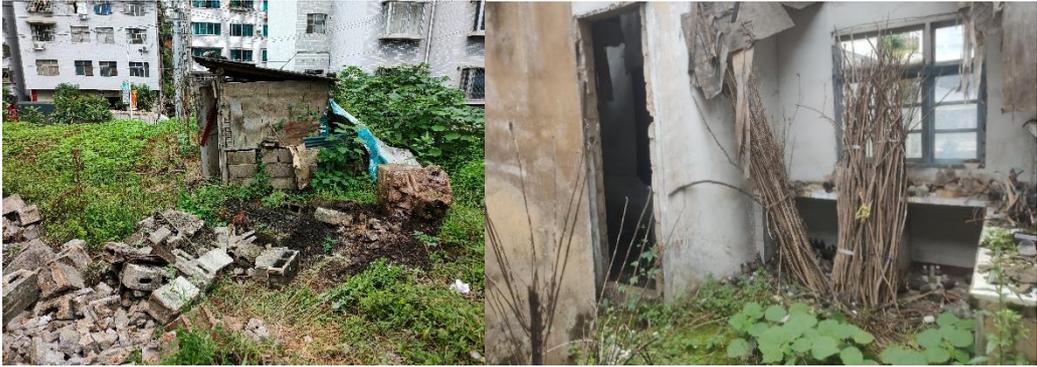
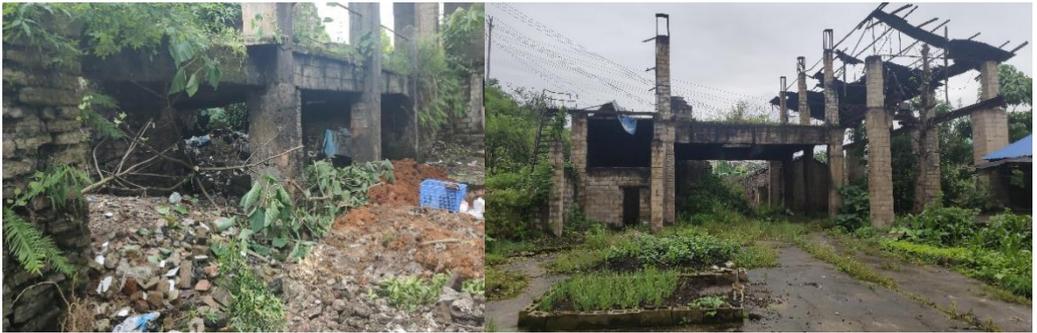
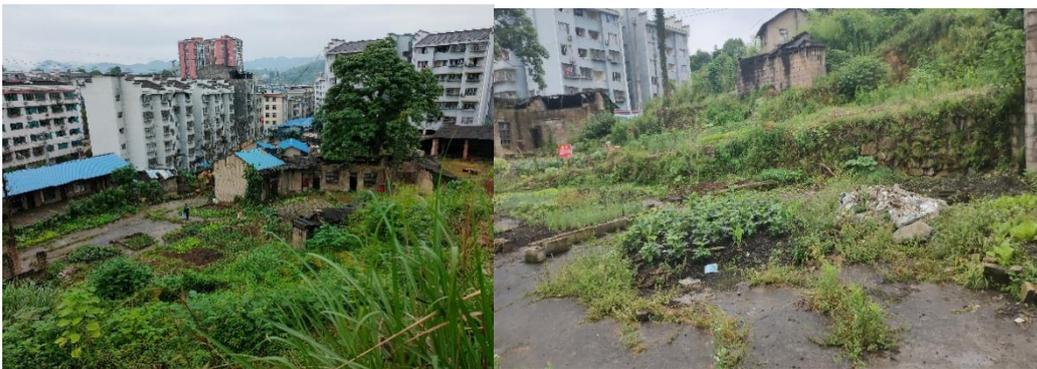
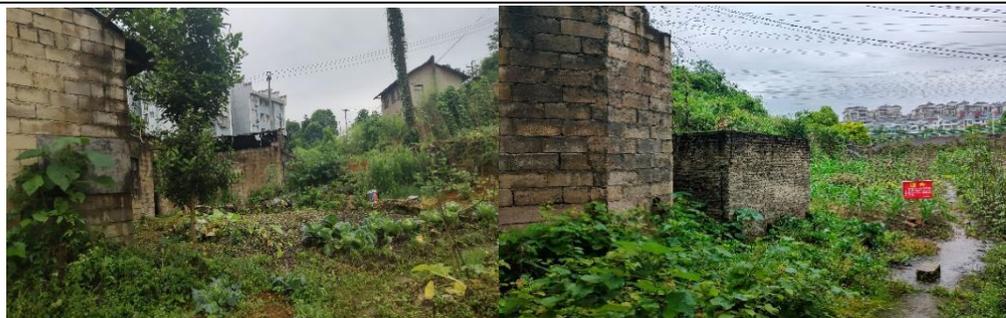
图2.2-1项目现状

调查区域已经废弃多年，场内设备没有完全拆除，现场的构筑物破烂不堪。场内部分已经被杂草覆盖，场内厂区内的有一部分区域已经被当地人种植农作物和蓄养牲畜，场内废渣基本没有，现状见图 2.2-1。

厂区大门

厂区构筑物

厂区被利用农用地

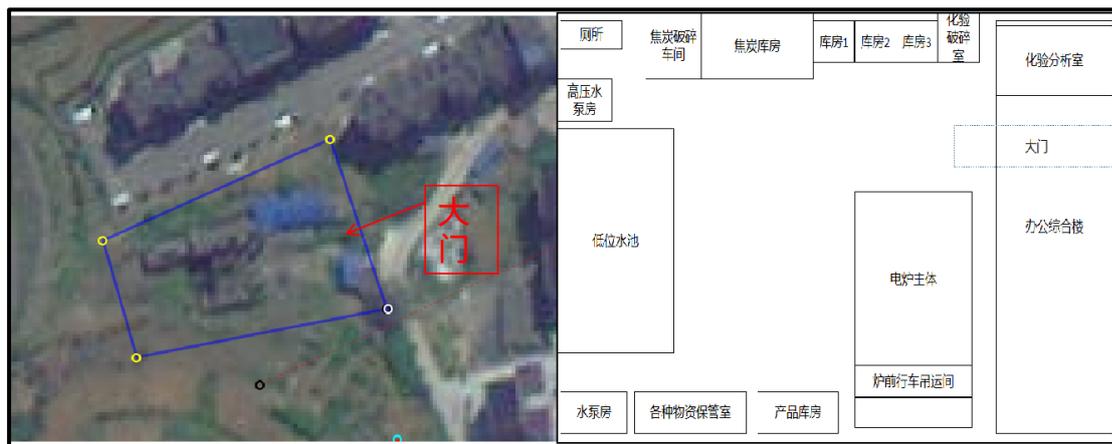
图 3.2-1 场地原构（建）建筑物平面分布

本次调查地块 1996 年之前为荒地，1996 年-2010 年为岑巩县黔东冶炼厂用地，2010~至今一直闲置，企业主要进行冶炼生产铁合金使用。由于企业成立较久，环保手续缺失严重，图 3.2-1 为基于历史卫星影像，并结合访谈确定的原构建筑物的功能属性及平面位置分布。原平面布置图见附件 14。

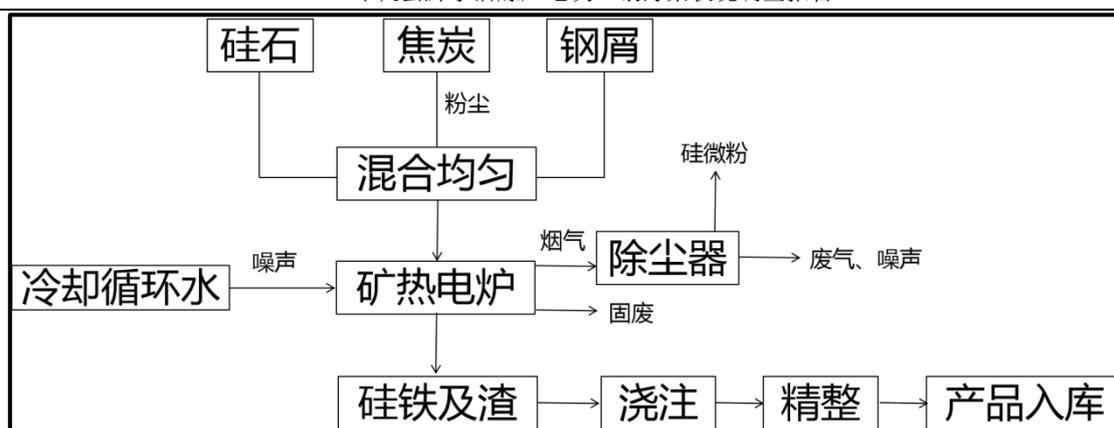
图 3.3-1 铁合金生产工艺流程及产污节点图

硅铁的生产流程主要分为 3 个工段，依次为原料预处理、矿热炉冶炼、硅铁成品制造，冶炼过程为连续作业。生产硅铁原料主要有硅石、焦炭和钢屑。处理后的焦炭、硅石和钢屑混合均匀后，从电炉加入口加入，混合物在电炉中受热熔化，熔化后的金属和炉渣从炉底通过出铁口排出，熔化的金属在经过定型模具浇注得到产品。项目涉及废气、废渣和废水。废气有一氧化碳和粉尘，粉尘主要是“硅质合金粉尘”；废渣中含有  $\text{SiO}_2$ 、 $\text{CaO}$ 、 $\text{MgO}$ 、 $\text{Al}_2\text{O}_3$ 、 $\text{C}$ 、 $\text{S}$ ；本项目是无生产废水排放，主要生产用水为冷却水，冷却水采用加漂白粉处理，处理后不外排，返回作为设备的冷却水使用。

贵州省岑巩县黔东冶炼厂，成立于 1996 年 6 月份，企业主营铁合金，年产 1500 吨 /FeSi75，项目总投资 200 万元，生产 FeSi75 硅铁的主要原料是硅石、焦炭和钢屑。生产工艺流程及产污节点见图 3.3-1。

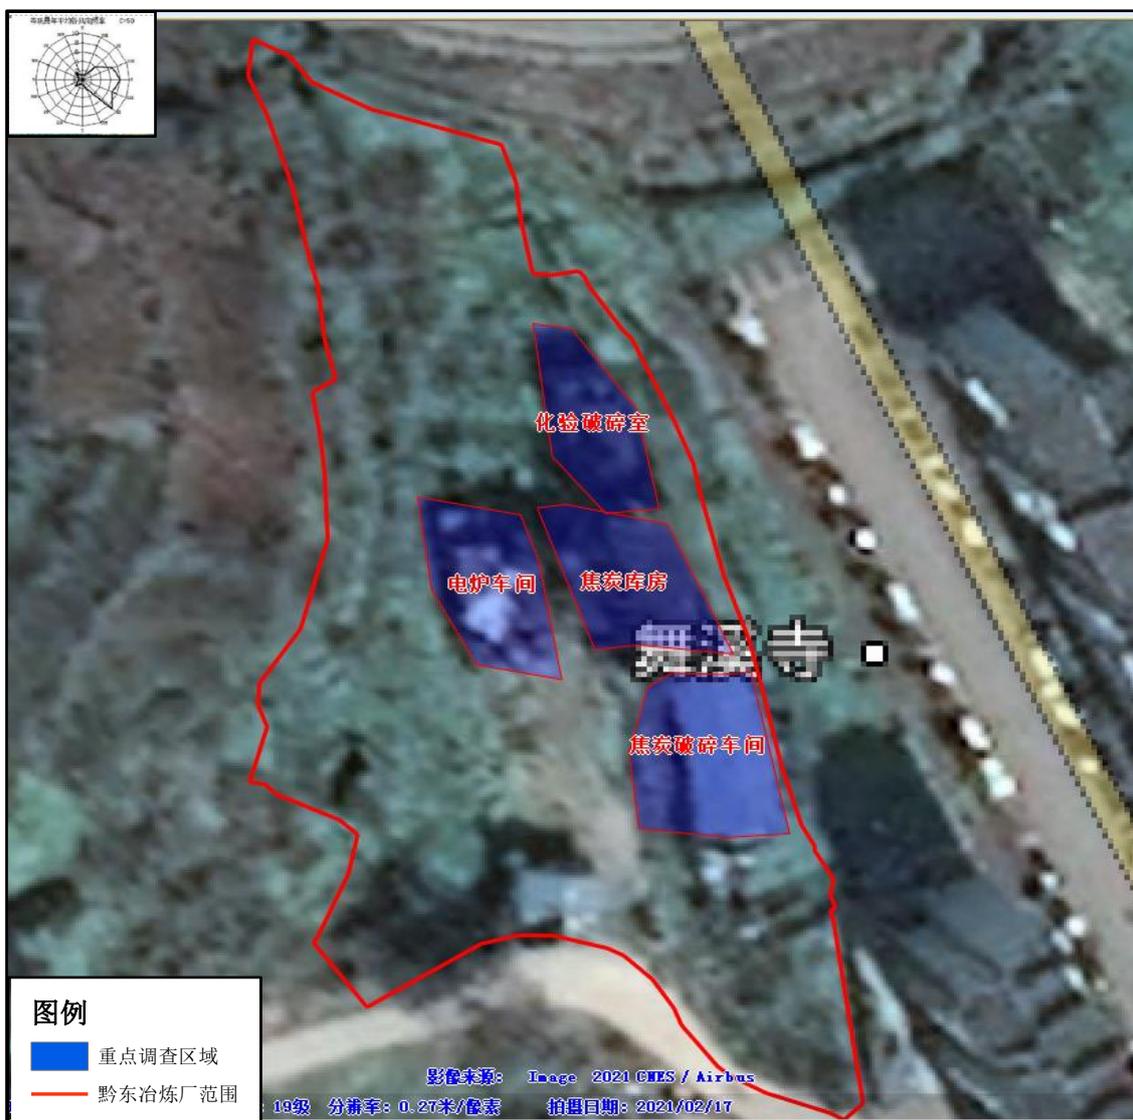
图 4.1-1 岑巩县黔东冶炼厂有限公司初步采样布点

住房建设项目报告》中地勘报告，地勘报告中地下水的埋深超过 20m 以上，因此不用考虑对土壤污染迁移对地下水的影响。共设置 7 个采样点位，其中土壤样品 5 个点位，对照点 2 个点位。采样布点分布如图 4.1-1 所示，现场采样图如图 4.1-2 所示。

岑巩县黔东冶炼厂有限公司场地平面布置图

t2 点位地势较低位于化验破碎室下方，有原硬化表面层，主要是控制雨水从化验破碎石的冲刷的污水可能影响 t2 点。

t4 点位于焦炭破碎车间地势较低处，主要控制焦炭在雨水冲刷的过程中产生的污染，附近有周边居民种植用于种植农作物，厂区污染物可能随水流在该点汇集。

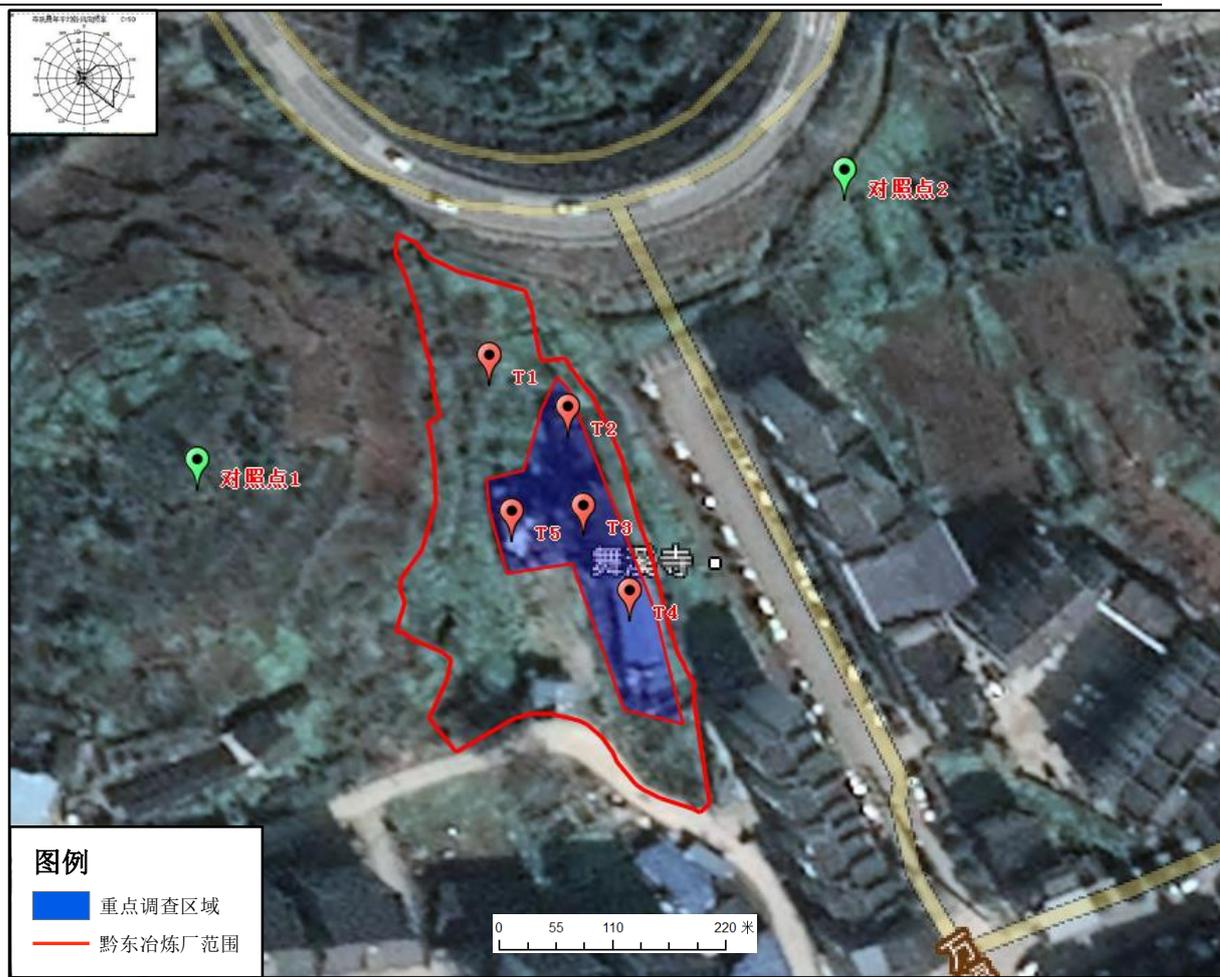
其中 t1 点位于项目农田的较低处，地表无硬化，附近有周边居民种植，主要用于种植农作物主要控制雨水通过厂房地面向这点聚集而产生的潜在污染物。

t3 点位于焦炭库房地势较低处，有原硬化表面层，主要用于雨水通过焦炭库房的污染向四周扩散中可能影响 t3 点。

t5 点位于电炉房旁地势较低处，有原有硬化表面层，附近有周边居民种植用于种植农作物，已经主要是在高温提存硅铁中可能产生的氰化物和重金属污染。

对照点1和对照点2分别在厂区的东北测和西侧地势较高的未经扰动的荒土处。

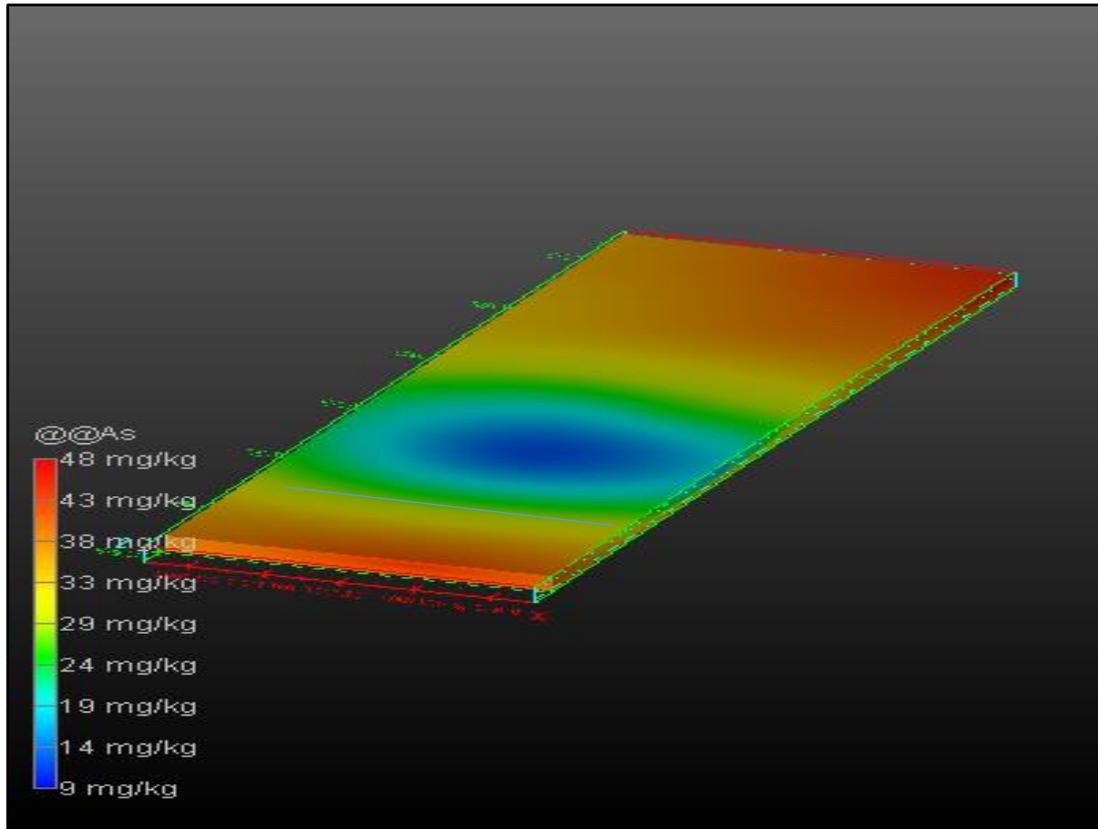
砷浓度分布 3D 图

图5-1砷的浓度分布图
